VISTORIA CAUTELAR :

| Marca: | FORD | Modelo: | KA SE 1.0 HA B |

## **PARECER TÉCNICO - FORD KA SE 1.0 HA B -**

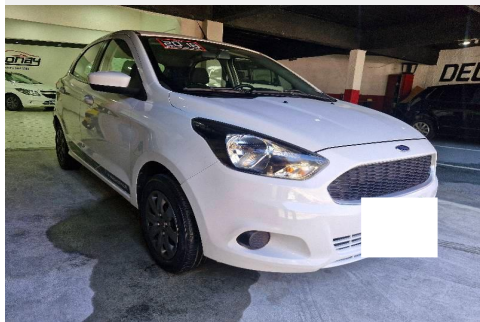
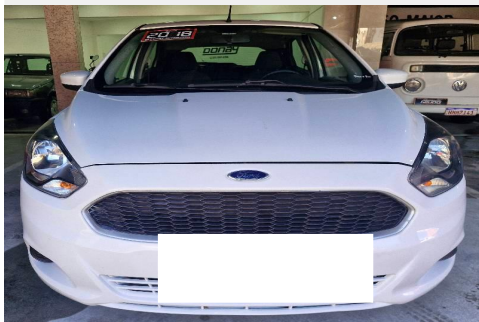
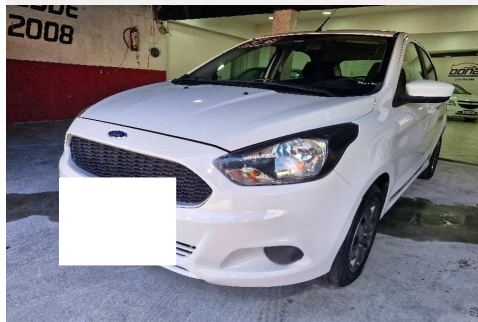
A estrutura principal não apresenta indícios de colisões severas, e os elementos de identificação encontram-se íntegros e dentro dos padrões do fabricante. Contudo, observou-se desalinhamento do para-choque dianteiro, paralama e capô, provavelmente em função de dano não reparado no painel dianteiro, comprometendo a simetria do conjunto frontal. Há repinturas localizadas, conforme apontado no mapeamento da análise de pintura.

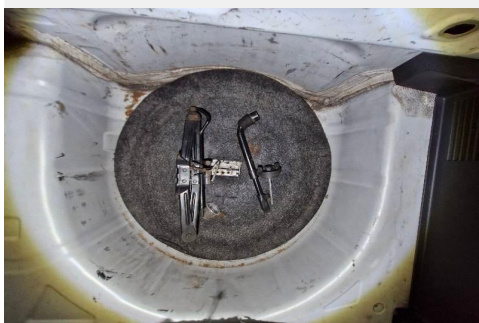
ASSOALHO PORTA MALAS

Com placa oriunda do estado de São Paulo, o veículo apresenta desgaste acentuado em diversos elementos internos e externos, além de sinais de corrosão na área do porta-malas e nas marcações de chassi. Tais evidências reforçam o histórico de uso pouco cuidadoso e baixo padrão de manutenção preventiva.

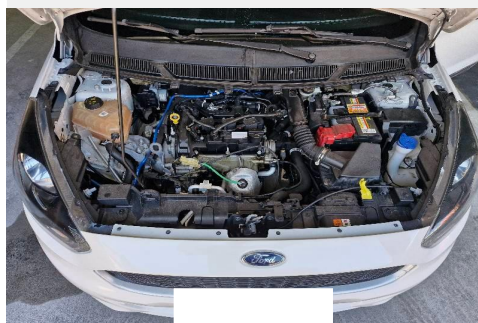
COMPARTIMENTO DO MOTOR

Há resíduos de óleo na região da junta da tampa de válvulas e na parte inferior do motor. Suspeita-se de uso prolongado de água de torneira no sistema de arrefecimento, o que pode comprometer a durabilidade dos componentes internos. O diagnóstico eletrônico identificou falhas relacionadas ao sensor de nível de combustível e ao motor de partida, além de códigos nos sensores de roda traseira e baixa tensão da bateria.
