VISTORIA CAUTELAR :

| Marca: | FORD | Modelo: | KA SE 1.0 HA B |

## **PARECER TÉCNICO - FORD KA SE 1.0 HA B -**

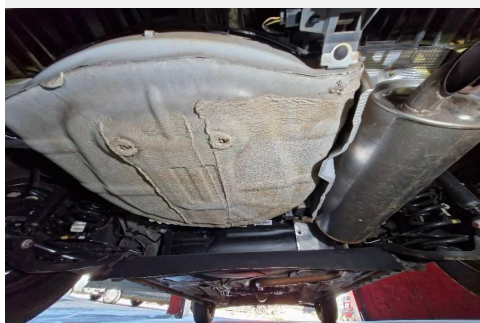
ASSOALHO PORTA MALAS

Com placa oriunda do estado de São Paulo, o veículo apresenta desgaste acentuado em diversos elementos internos e externos, além de sinais de corrosão na área do porta-malas e nas marcações de chassi. Tais evidências reforçam o histórico de uso pouco cuidadoso e baixo padrão de manutenção preventiva.
